فى ترميم وصيانة المباني الأثرية

أ. د. السيد محمود البنا

كلية الآثار - جامعة القاهرة

موضوعات فى ترميم وصيانة

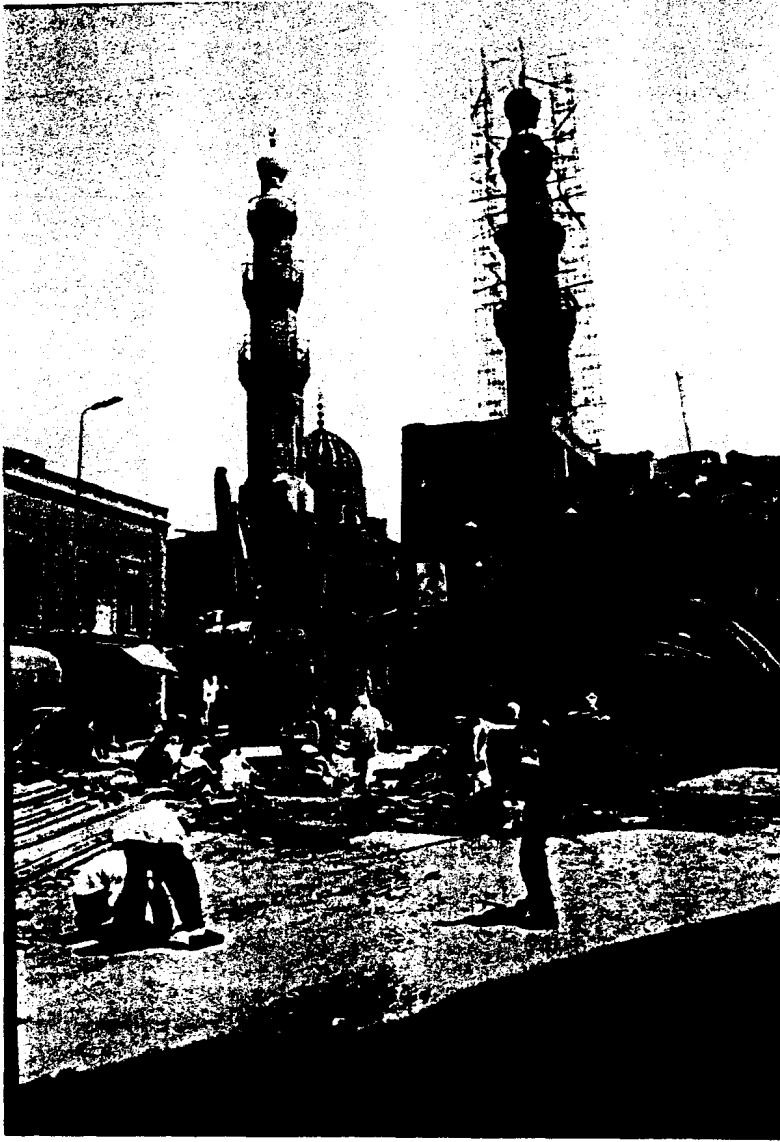
صورة رقم (٢) توضح خانقاة ومسجد الأمير شيخو، وإجراءات تنفيذ شبكة
الصرف الصحي الجديدة المطورة حلا لمشكلة المياه الأرضية في
المنطقة . مدينة القاهرة .

وحلا لهذه المشكلة ، كان التوجه بمناقشتها ودراسة مدى تأثير هذه المياه على المباني الاثرية ، وبالتالي كانت كل دراسة لمبنى أثرى لترميمه وصيانته تبدأ من دراسة مصادر هذه المياه ، ونوعها ، ومواسم ارتفاعها وانخفاضها ، وفى حالات كثيرة من هذه الدراسات كانت النتائج تشير إلى أن المياه المؤثرة على المبنى الأثرى هى مياه صرف صحى ناءت بأحمالها شبكات الصرف الصحي القديمة ذات السعة التى لا تتناسب مع كمية الاستهلاك ، فكان التسرب لهذه المياه ، مؤثرة بالسلب على المبنى الأثرى . ومثال ذلك ما تم تنفيذه عند إجراء أعمال الترميم والصيانة لخانقاه الأمير شيخون فى شارع الصليبية بمدينة القاهرة القديمة ، إذ كان الحل قائما على تطوير وتحديث شبكة الصرف الصحي فى هذا الشارع أو فى محيط هذا المبنى ، فكانت المواسير الضخمة ذات السعة الكبيرة ، وفى نفس الوقت تعميق مستواها تحت سطح الأرض أنظر صورة رقم (٢) .

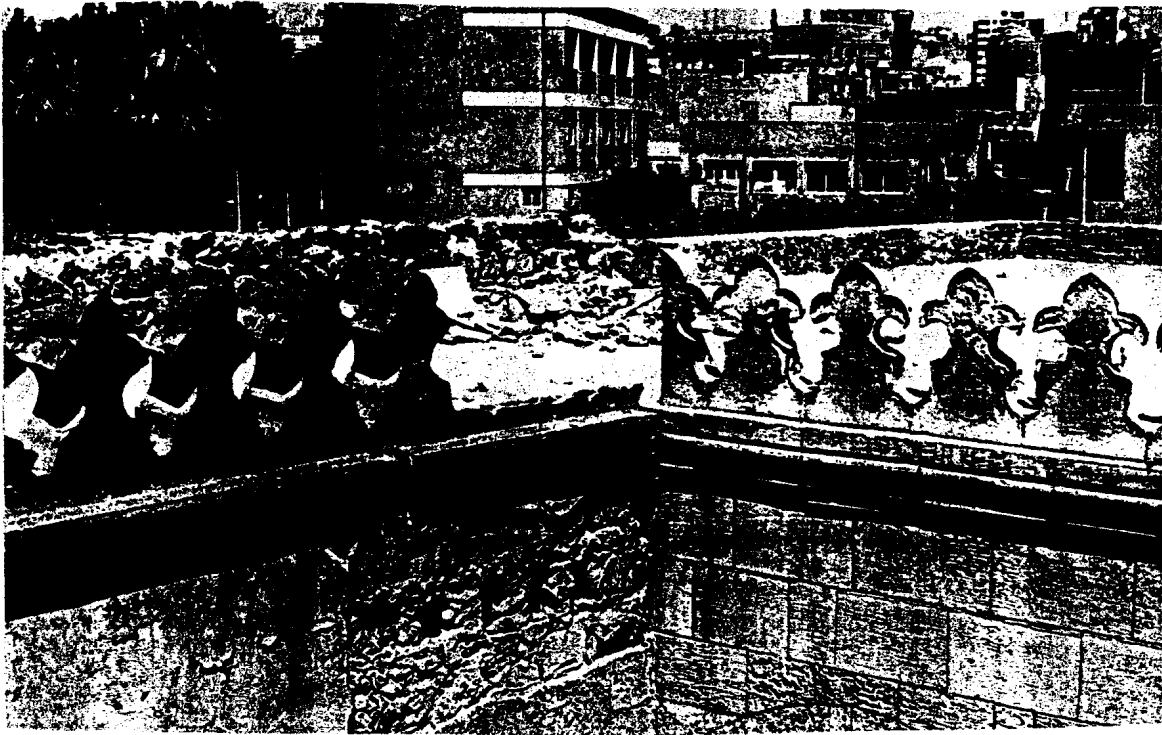
صورة رقم (٦) : توضح الشرفات الناقصة من تلك المحيطة بأعلى صحن مسجد لاجين السيفى - القاهرة

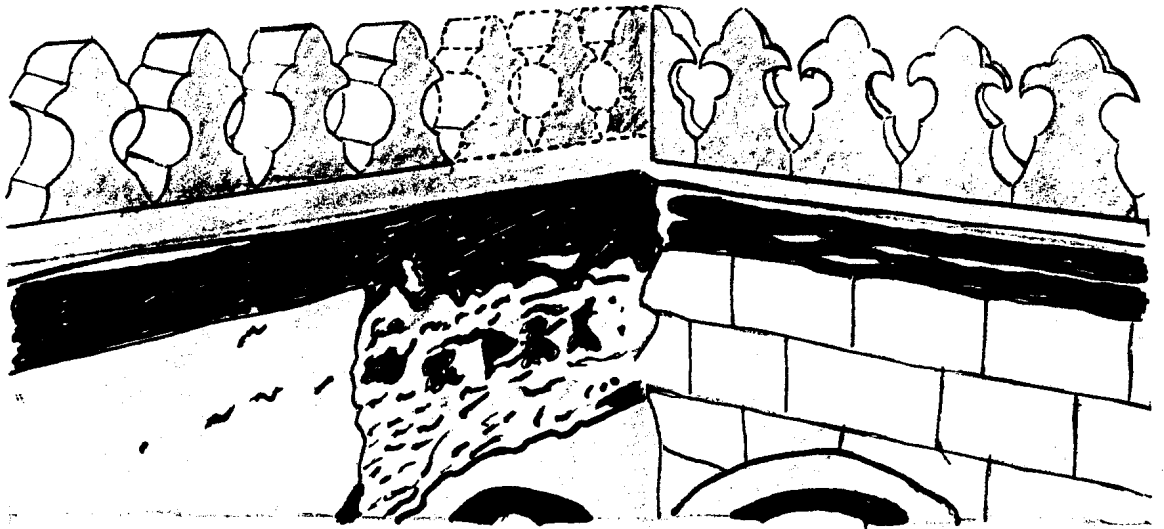
شكل رقم (١) : : يوضح كيفية إستنتاج شكل الشرفات الناقصة ، ومن ثم إستكمال الناقص منها على نفس النمط ، عن صورة رقم (٦) .

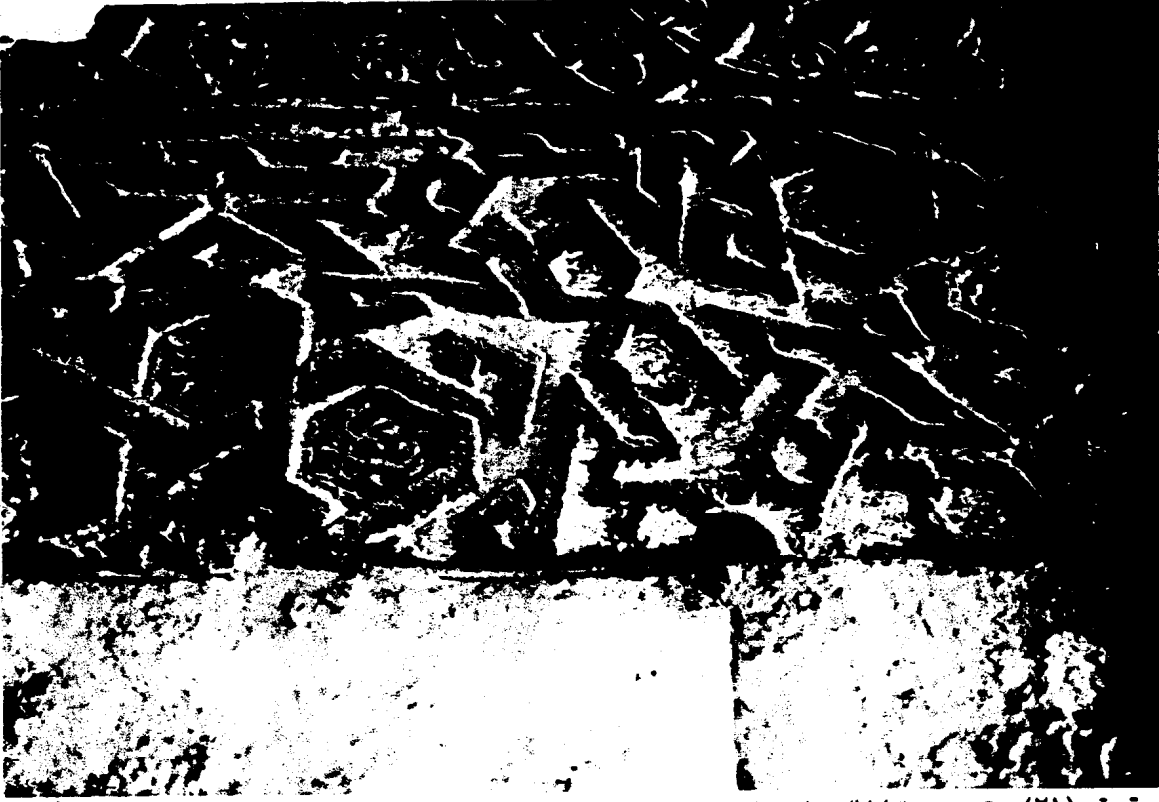
شكل رقم (٥) : يوضح إستكمال زخارف الجزء الناقص بالشريط الزخرفي بالمسودة رقم (٢٠) .
 إستنتاجاً من تحليل الشكل الهندسي كما في الشكل السابق .

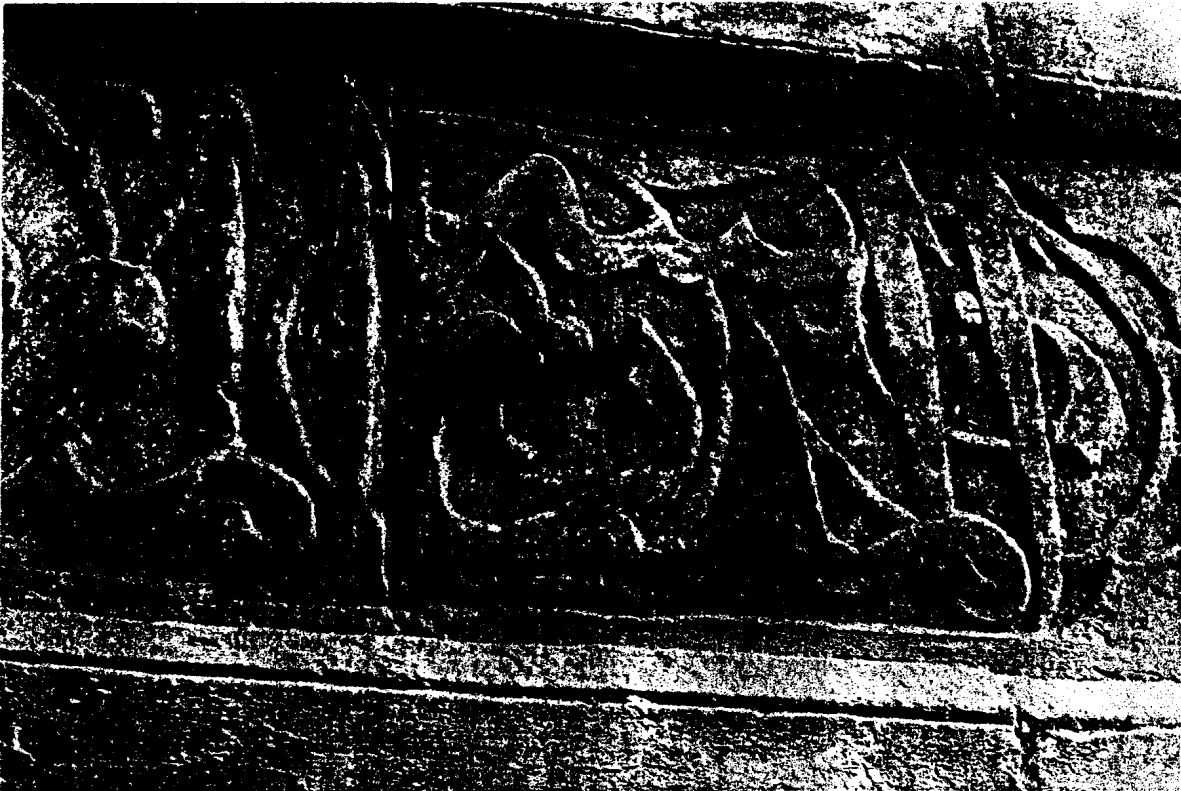
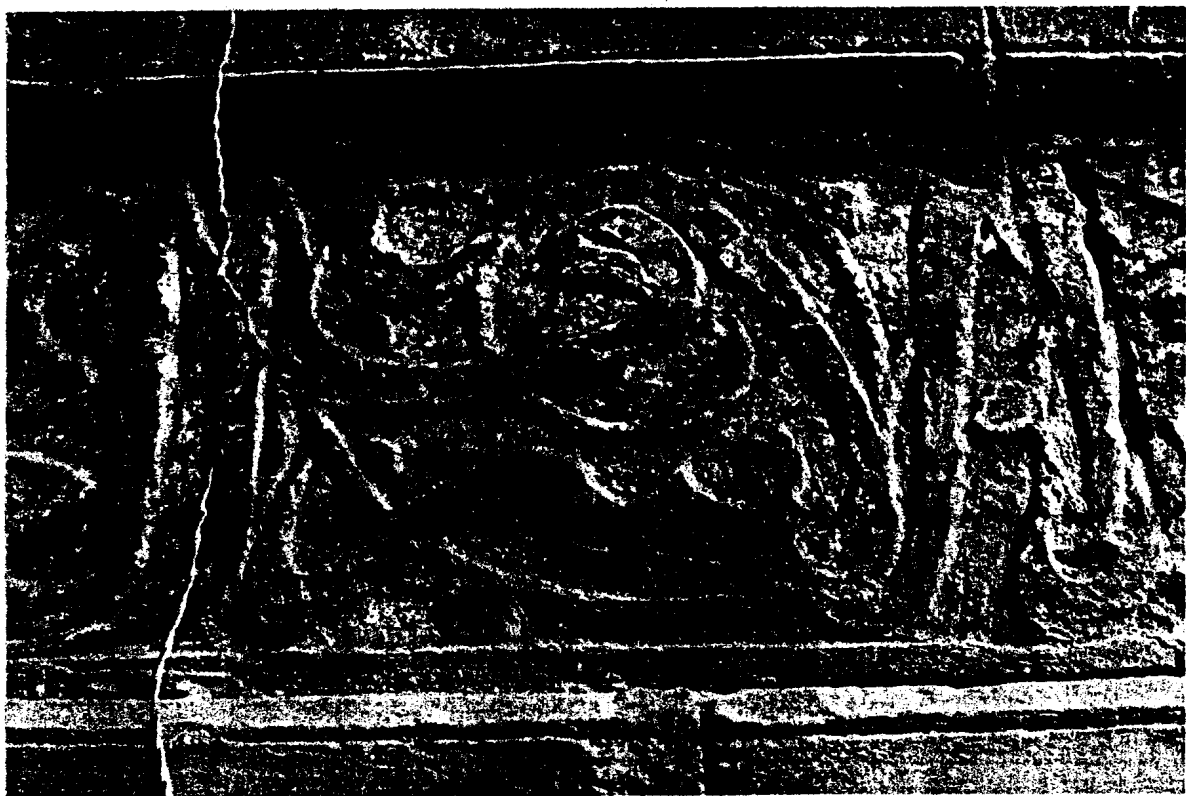
صور أرقام من (٢٢) - (٢٣) : توضح النص الكتابي بمدخل مدرسة الأمير صرغتمس ، ويتضح به الجزء الناقص .

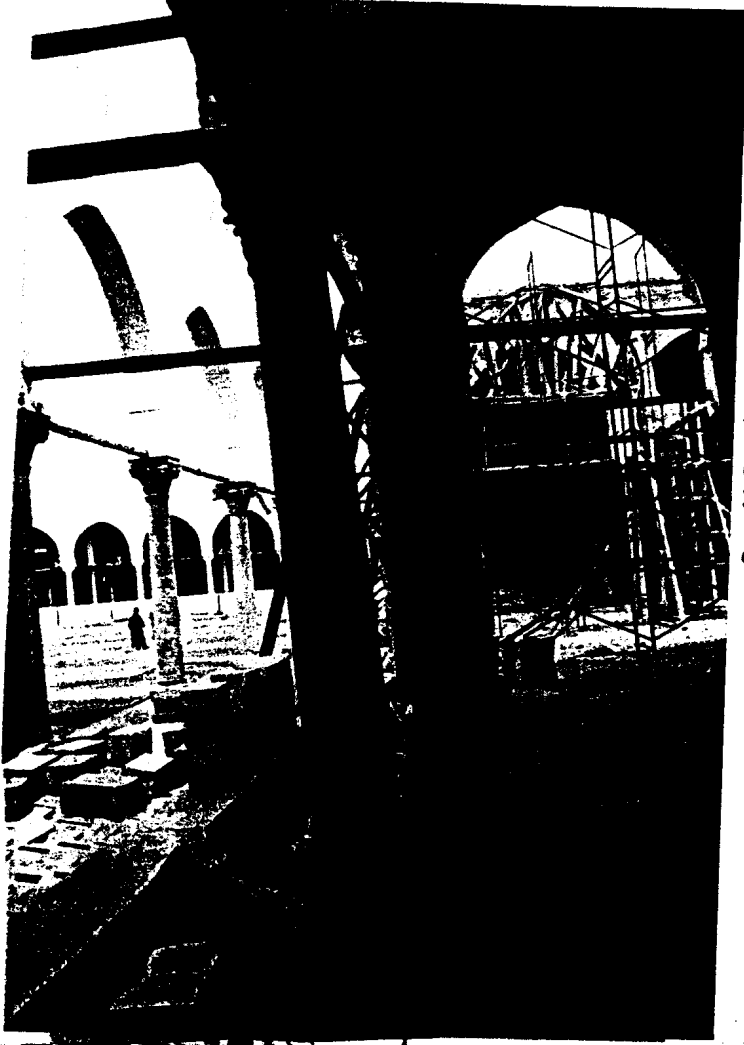
صورة رقم (١) توضح الميول الحادثة للأعمدة جهة فراغ الصحن بجامع عمرو بن العاص، وذلك نتيجة لقوى الإزاحة الأفقية بسبب العيب الإنشائي في وضع عقود القبلة.

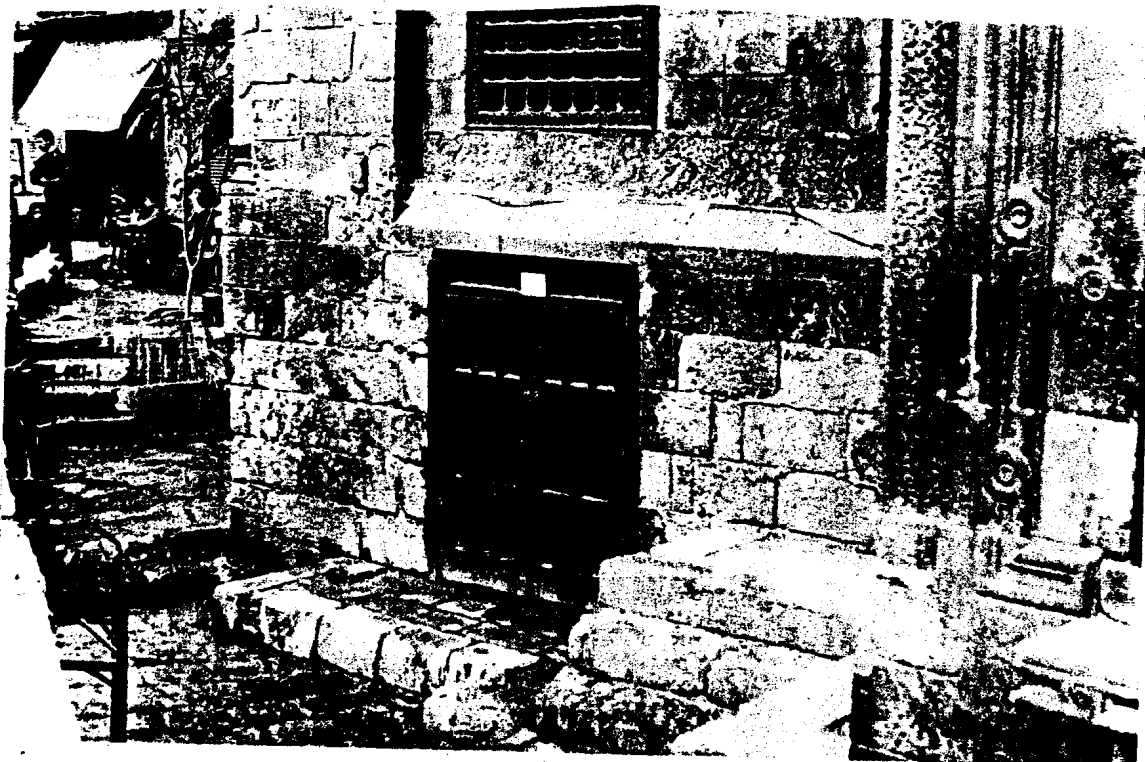
صورة رقم (١٤) توضح تآكل أحجار الحوائط بفعل ارتفاع الرطوبة، وفي
منطقة مرتفعة نسبياً بشارع الدرب الأحمر. جامع قجماس
الإسحاقى بمدينة القاهرة.

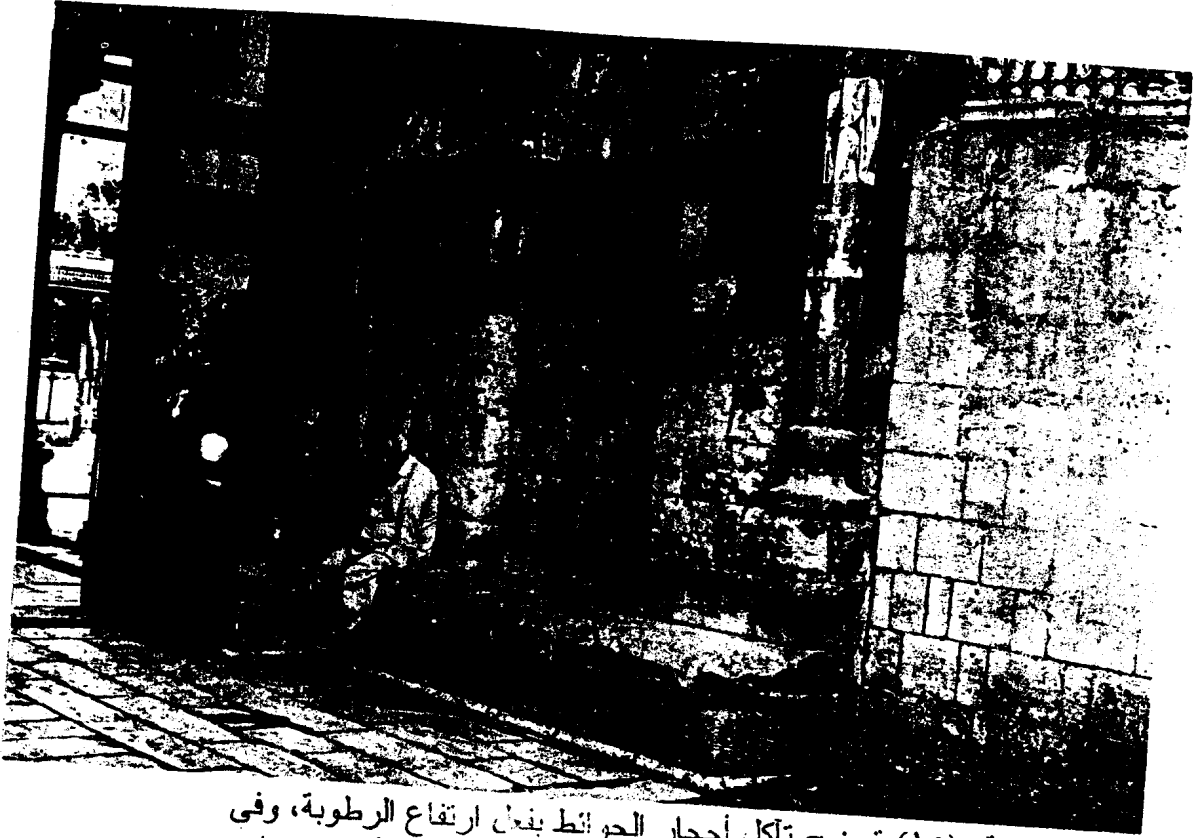
صورة رقم (١٥) توضح تآكل أحجار الحوائط بفعل ارتفاع الرطوبة، وفي منطقة مرتفعة نسبياً بشارع الدرب الأحمر. جامع المارداني بمدينة القاهرة.

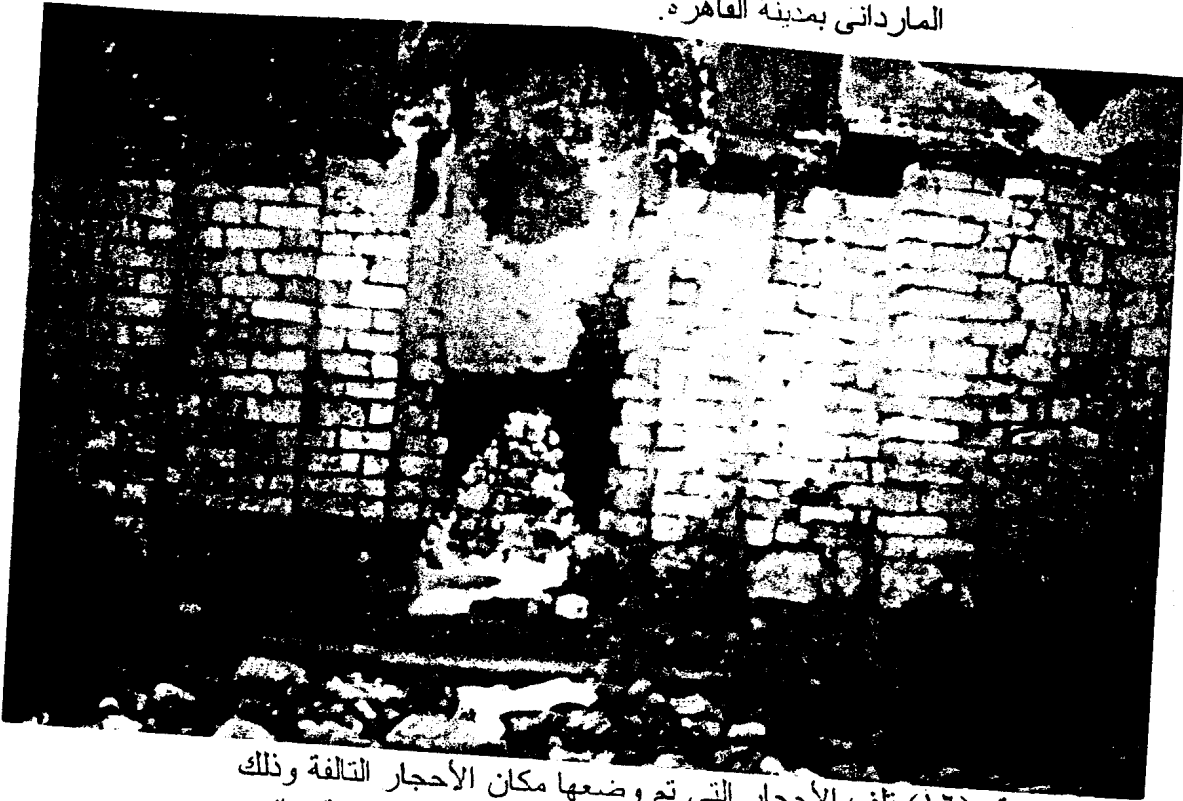
صورة رقم (١٦) تلف الأحجار التي تم وضعها مكان الأحجار التالفة وذلك لعدم إيقاف سبب التلف أولاً. مدرسة وقبة فاطمة خاتون بمدينة القاهرة.
